# Quand des toilettes sèches se font coffer par des apprentis menuisiers...

## **L'étude de chantier, une étape incontournable.**

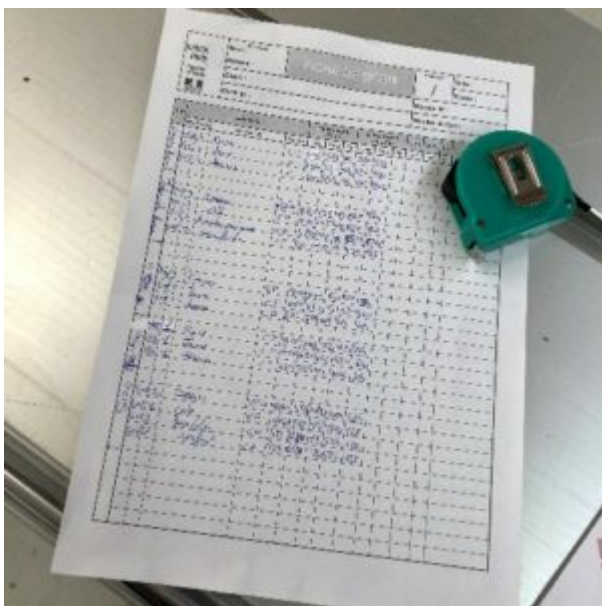
*Les plans et la feuille de débit*

Nous avons commencé le chantier par la lecture de plans. Cette lecture nous aide pour avoir les mesures en tête et pour renseigner la fiche de débit. La fiche de débit est un document de travail qui liste les côtes de chaque pièce à

débit. On y retrouve donc les mesures analysées lors de la lecture de plan. C'est un document qui facilite la fabrication d'un ouvrage. Grâce à la fiche de débit, nous connaissons le nombre exact de panneaux qu'il va nous falloir. Puis nous sommes passés à phase d'optimisation du débit. Celle-ci consiste à savoir le nombre de coupes que l'on peut faire dans un panneau pour ne pas avoir de chutes ou alors très peu. Toutes ces étapes sont primordiales pour la suite du chantier. Il faut être vigilant dès les premières étapes afin de bien démarrer le chantier. L'étude de chantier exige une bonne maîtrise de la lecture de plans. Le plus difficile est de rédiger la fiche de débit car il faut indiquer beaucoup d'informations sur un document très organisé, tout en respectant les nomenclatures.

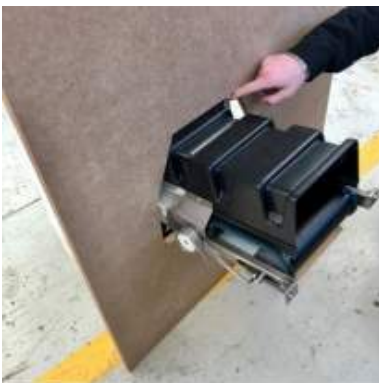
Identification du  
problème pour la «  
poche »  
d'encadrement du

tapis roulant

A la suite au débit, l'une des pièces est passée à la commande numérique pour l'usinage de « la poche » pour l'encadrement du tapis roulant des toilettes sèches. Nous avons rencontré quelques difficultés lors de cette étape en raison d'un problème de paramétrage du centre d'usinage.
