Quand des toilettes sèches se font coffer par des apprentis menuisiers...

Article d' Ugo et Evan, élèves de 2^{nde} Bac Pro Technicien Menuisier Agenceur au lycée Alphonse Pellé de Dol-de-Bretagne.

L'étude de chantier, une étape incontournable.

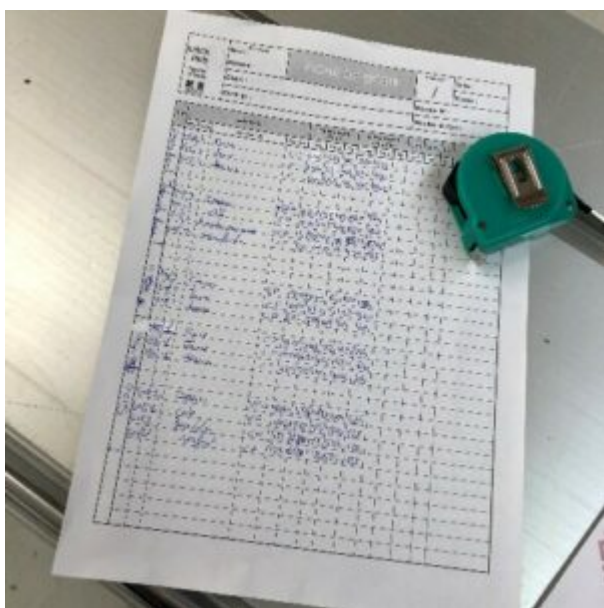
Les plans et la feuille de débit

Nous avons commencé le chantier par la lecture de plans. Cette lecture nous aide pour avoir les mesures en tête et pour renseigner la fiche de débit. La fiche de débit est un document de travail qui liste les côtes de chaque pièce à

débit. On y retrouve donc les mesures analysées lors de la lecture de plan. C'est un document qui facilite la fabrication d'un ouvrage. Grâce à la fiche de débit, nous connaissons le nombre exact de panneaux qu'il va nous falloir. Puis nous sommes passés à phase d'optimisation du débit. Celle-ci consiste à savoir le nombre de coupes que l'on peut faire dans un panneau pour ne pas avoir de chutes ou alors très peu. Toutes ces étapes sont primordiales pour la suite du chantier. Il faut être vigilant dès les premières étapes afin de bien démarrer le chantier. L'étude de chantier exige une bonne maîtrise de la lecture de plans. Le plus difficile est de rédiger la fiche de débit car il faut indiquer beaucoup d'informations sur un document très organisé, tout en respectant les nomenclatures.

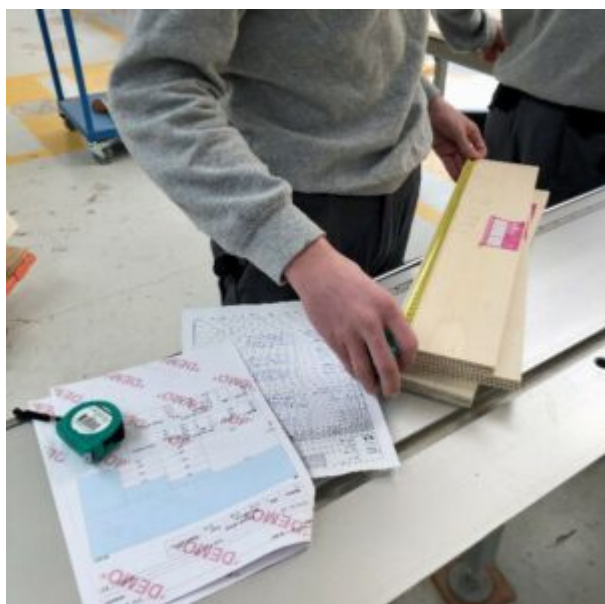
Vérification des pièces

La fabrication a débuté par le pré-débit des pièces à la scie verticale. Pour cette étape, les pièces ont été surcotées car la scie verticale n'est pas une machine de précision. Après cette opération, les pièces sont référencées à l'aide d'étiquettes roses avant d'être emmenées à la scie a format. C'est avec cette machine que les pièces seront « mises au format », c'est-à-dire découpées aux côtes finales. Les pièces sont ensuite étiquetées en vert ce qui signifie qu'elles sont terminées et donc prêtes à être assemblées.

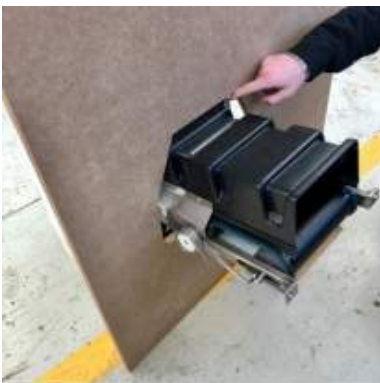
Identification du problème pour la « poche » d'encadrement du

tapis roulant

A la suite au débit, l'une des pièces est passée à la commande numérique pour l'usinage de « la poche » pour l'encadrement du tapis roulant des toilettes sèches. Nous avons rencontré quelques difficultés lors de cette étape en raison d'un problème de paramétrage du centre d'usinage.
